## **Rivning av Enköpings gamla badhus, del av Korsängen 30:1**

## **Bilaga 1: Beskrivning och bilder som underlag till beslutsärende om rivning av Enköpings gamla badhus, del av Korsängen 30:1**

## Enköpings gamla simhall

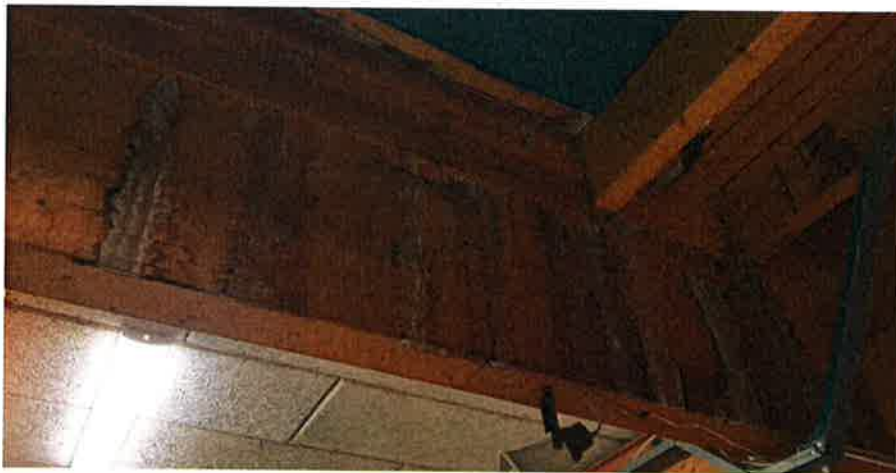
Limträstommen är överlag i relativt gott skick bedömt av vad som går att se invändigt från simhallen även om lokala skador kan observeras. Det finns spår av att vatten har runnit längs träet från vad som tros vara kondens från väggarna men inget tyder på att detta är djupare skador.

*Vatten från taket/väggen har runnit längs limträbalken*

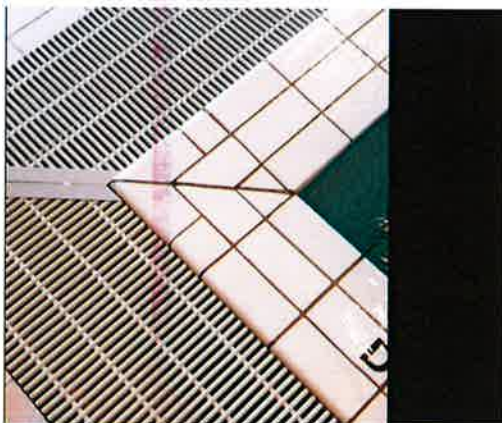
En tydlig sättningsskada syns i det ena hörnet av hoppbassängen, där vattennivån rinner över kanten. Kan i princip bara bero på att pålen eller något annat i undergrunden gett vika.

*Sättning i hoppbassängens hörn*

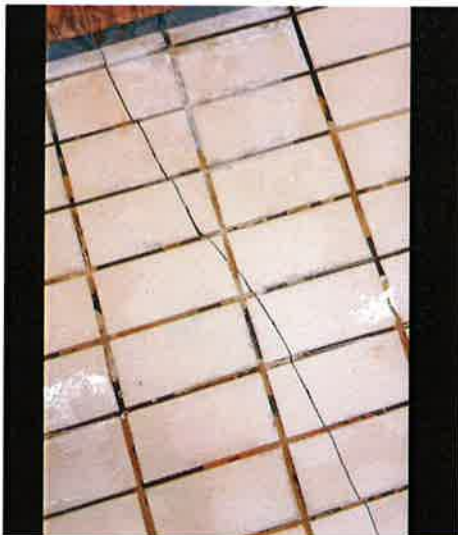
*Spricka i golvet av okänd orsak*
