Rivning av Enköpings gamla badhus, del av Korsängen 30:1

Bilaga 1: Beskrivning och bilder som underlag till beslutsärende om rivning av Enköpings gamla badhus, del av Korsängen 30:1

Statusutlåtande	
	Datum 2019-10-24	Vårt uppdragsnummer 19255
	Revideringsdatum	Sida 1 (5)
Vår kontaktperson Ingemar Källebrink, Uppdragsansvarig	Direkttelefon 010-161 10 25	E-post ingemar.kallebrink@btb.se

Enköpings gamla simhall

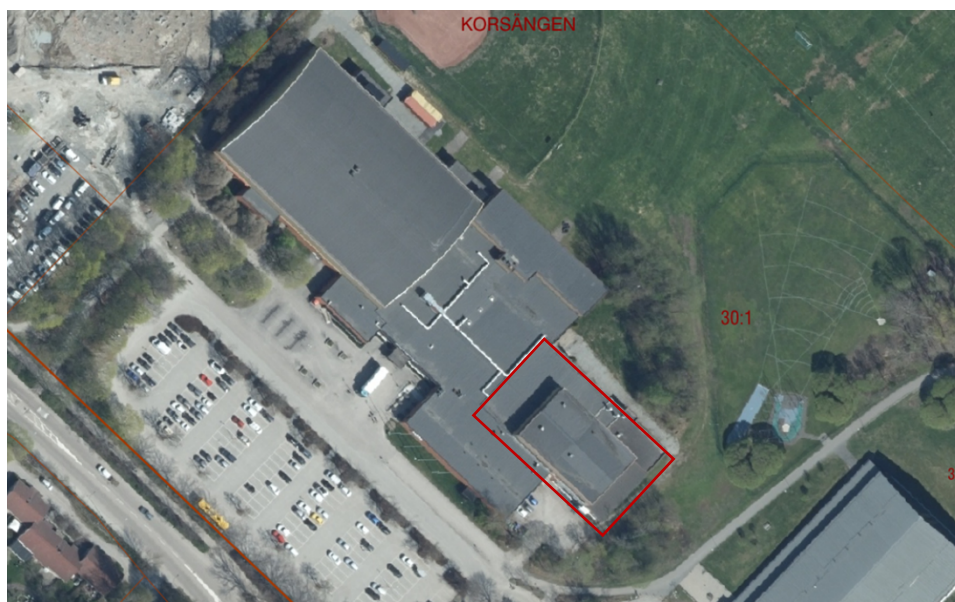
Förvaltningens förslag är att riva den del av byggnaden som är markerat med rött.

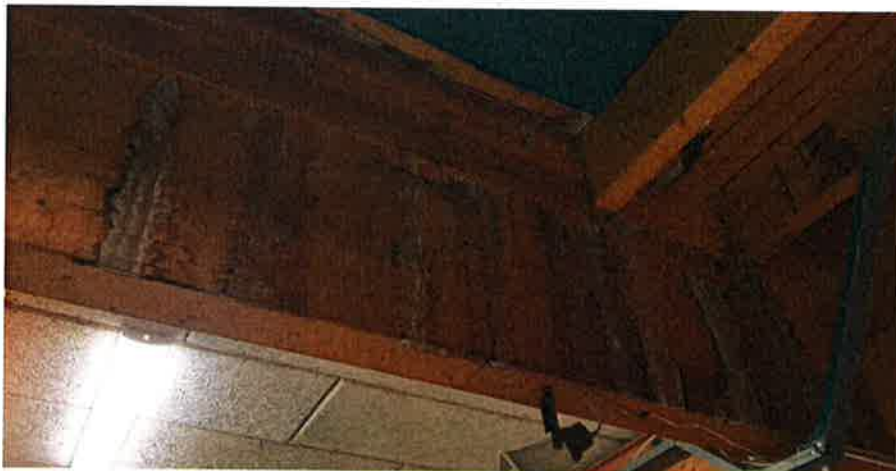
Limträstommen är överlag i relativt gott skick bedömt av vad som går att se invändigt från simhallen även om lokala skador kan observeras. Det finns spår av att vatten har runnit längs träet från vad som tros vara kondens från väggarna men inget tyder på att detta är djupare skador.

Vatten från taket/väggen har runnit längs limträbalken

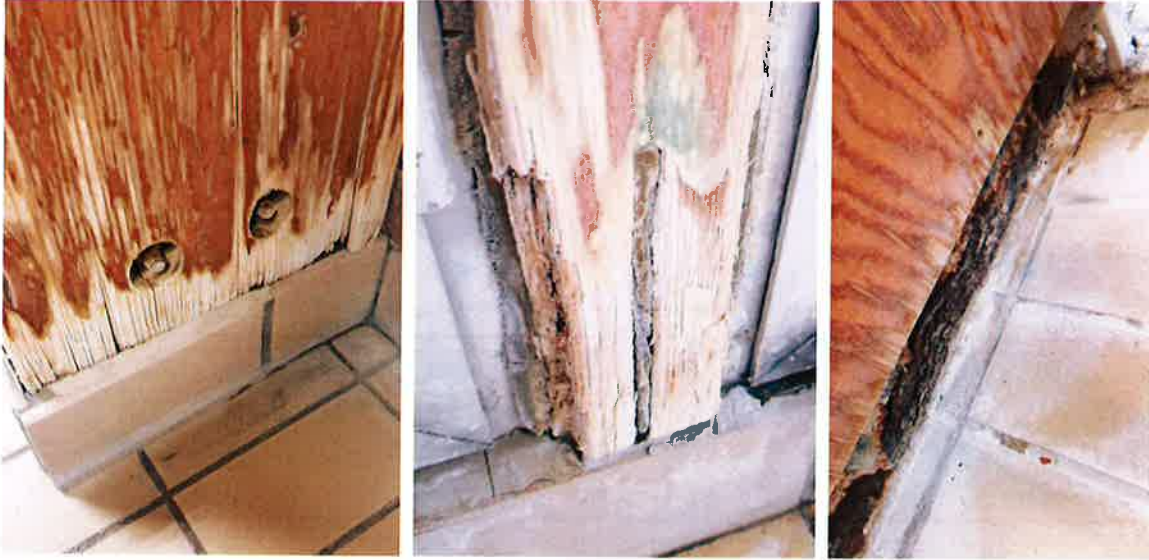
På minst 3 limträpelare kunde rötskador observeras i golvnivån, vid en eventuell teknisk upprustning av byggnaden behöver detta trä tas bort och ersättas med en ny konstruktionslösning.

Rötskadade pelarfötter och rostig fotplåt

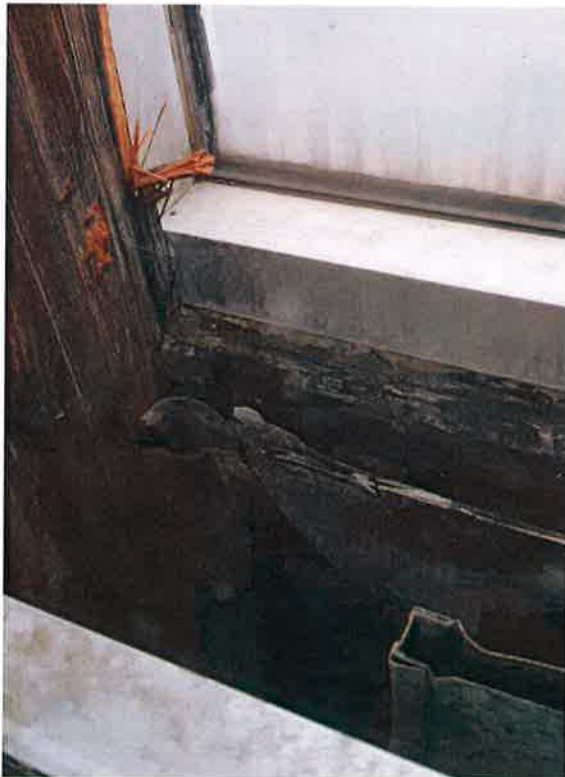
Lätta ytterväggar med glaspartier är genomgående i så dåligt skick att de måste bytas ut i sin helhet. Det ångspärren har bitvis lossnat och det är mycket tunn isolering med diverse fuktskador.

Skadade lättväggpartier i entresoldelen

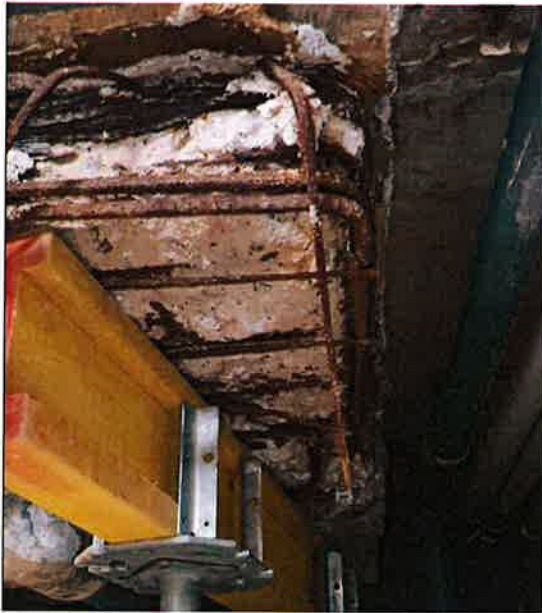
All synlig betong i bassängväggarnas utsida är i mycket dåligt skick och bedöms som förbrukad utan möjlighet till reparation. (25-metersbassängen och hoppbassängen). Skadorna kan primärt härledas till otätheter mellan avrinningsränna och bassäng. År 2010 gjordes en miljöinventering som visade på mycket höga kloridhalter i betongen. Klorider i betong orsakar galvanisk korrosion hos armeringen vilket kan observeras med tydlighet på plats.

Kraftigt skadad betong med hela det undre täcksiktet borta och armeringen frilagd

Vår bedömning är att källaren är i så dåligt skick att det skulle vara för kostsamt och komplicerat att renovera den. Även om det finns delar, främst långt ifrån bassängerna, som till synes är i gott skick är källarens konstruktion som ett nedsänkt kärl kostsam att göra delvisa åtgärder på. Då allt står under grundvattentryck skulle vatten och lera forsa in så fort man började riva det som är trasigt.

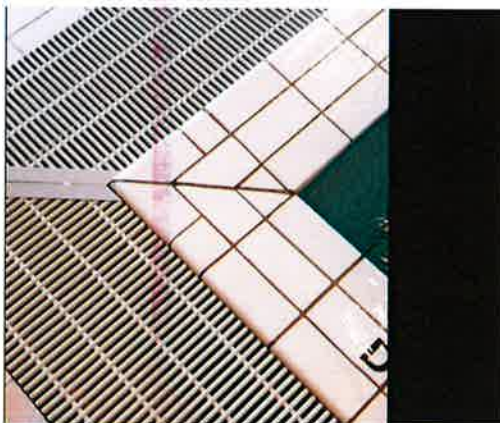
En tydlig sättningsskada syns i det ena hörnet av hoppbassängen, där vattennivån rinner över kanten. Kan i princip bara bero på att pålen eller något annat i undergrunden gett vika.

Sättning i hoppbassängens hörn

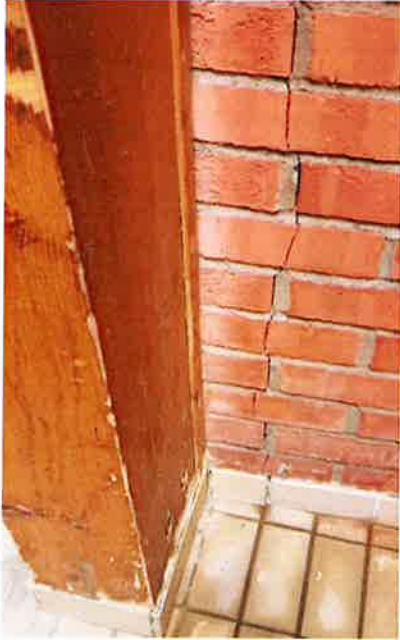
En spricka finns även i tegelväggen intill en pelare mot omklädningsdelen. Detta tyder på en sättningsskada och att pelarfundamentet sjunkit av okänd anledning.

Spricka till följd av trolig sättning

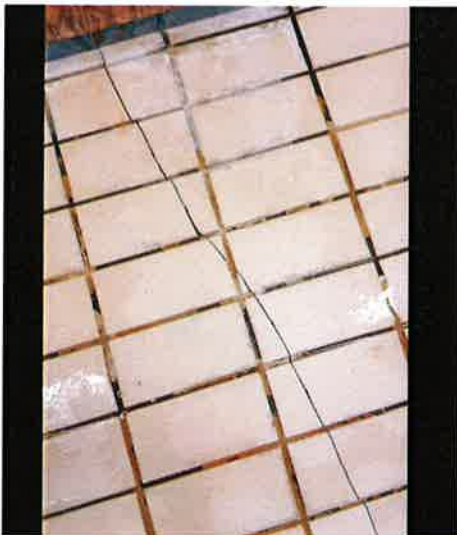
Spricka i golvet av okänd orsak
