DEL AV RYMNINGEN 8:6, ÖRSUNDSBRO

DAGVATTENUTREDNING

GRANSKNINGSHANDLING 2024-02-01

Revidering 5

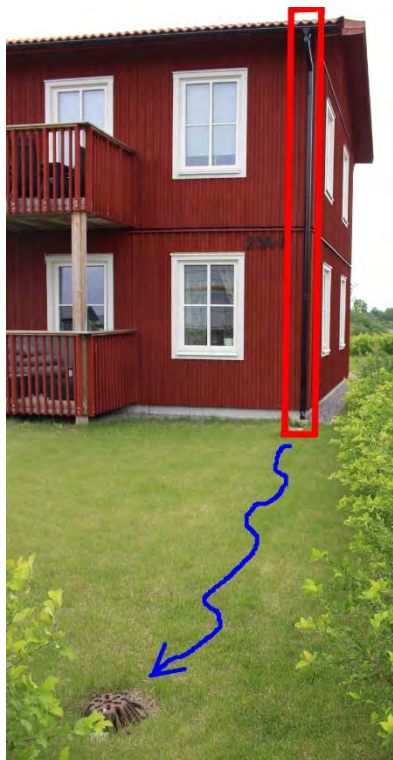
Figur 13. Avledning av takvatten via utvändigt stuprör (inringat i rött) till grön yta. Diffus spridning underlättas via platsättning under stupröret (ej synligt på fotot). Dagvattnet har därefter en längre sträcka till avledning via dagvattenbrunn, demonstrerat med blå pil.

Ett bildexempel, där en takyta avleds via ett stuprör till en grön yta, visas i Figur 13. Diffus spridning underlättas via platsättning under stupröret (visas i nästa figur, Figur 14). Dagvattnet får på så sätt en längre sträcka till anslutningspunkten för avledning ut från området.

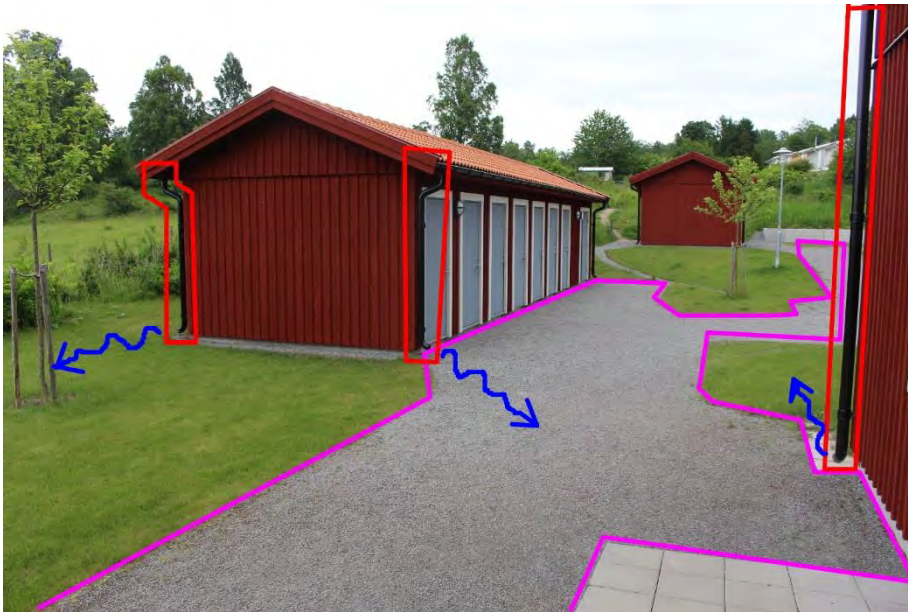
Figur 15. Avrinnande dagvatten från takytor leds via utvändiga stuprör (rödmarkerade för tydlighet) till gröna ytor samt grusade ytor och gångytor (markerade med magenta).

I Figur 15 visas ett bildexempel där utvändiga stuprör, gröna ytor och grusade gångytor utgör ett effektivt system för diffus avrinning och fördröjning av dagvatten från takytor. Det är viktigt att säkerställa att dagvatten inte blir stående i grönytorna utan leds bort genom svag lutning alternativt utgrävda stråk.

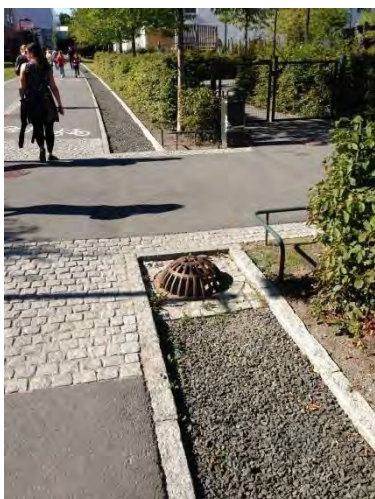
Figur 16. Inspirationsbild, infiltration vid GC-väg.

Makadamdiken föreslås fördröja och rena dagvatten från tak- och parkeringsytor på kvartersmark. Dessa diken föreslås även kunna fördröja dagvatten från GC-vägen (se mer information i avsnitt 4.2.2). En av fördelarna med makadamdike är att de tar förhållandevis lite plats. En inspirationsbild på ett utförande av makadamdiken vid GC-väg visas i Figur 16.

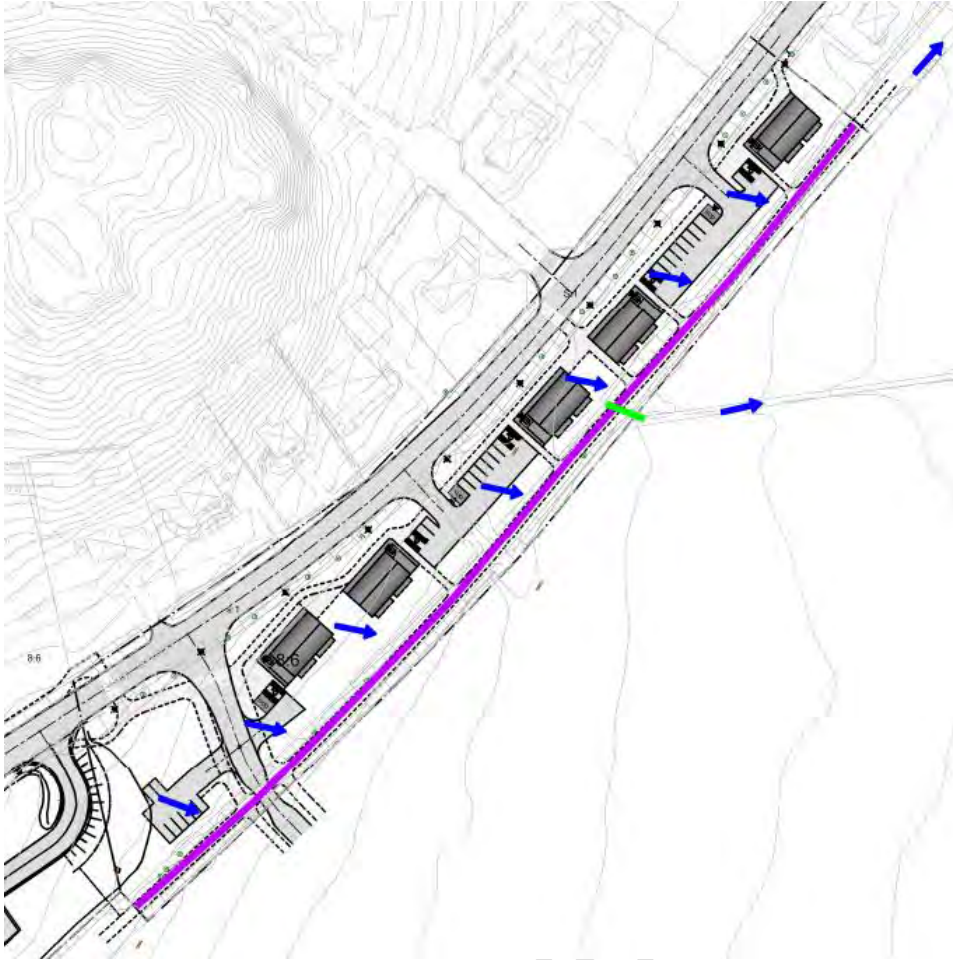
Figur 21. Generell flödesriktning visad med blå pilar. GC-väg markerad i lila.

Sett till den nuvarande illustrationsplanen finns det inga instängda områden. Husen är relativt få sett till utredningsområdets storlek och husen är placerade med avstånd till varandra. Marken i området har idag en svag lutning åt nordost, se blå pilar i Figur 21. Enligt översiktskartor och översiktlig visuell bedömning på platsbesök har inga lokala lågpunkter noterats.
